HAUSPUTZEN

ALBERT - SCHÄFFLE - STRASSE 95

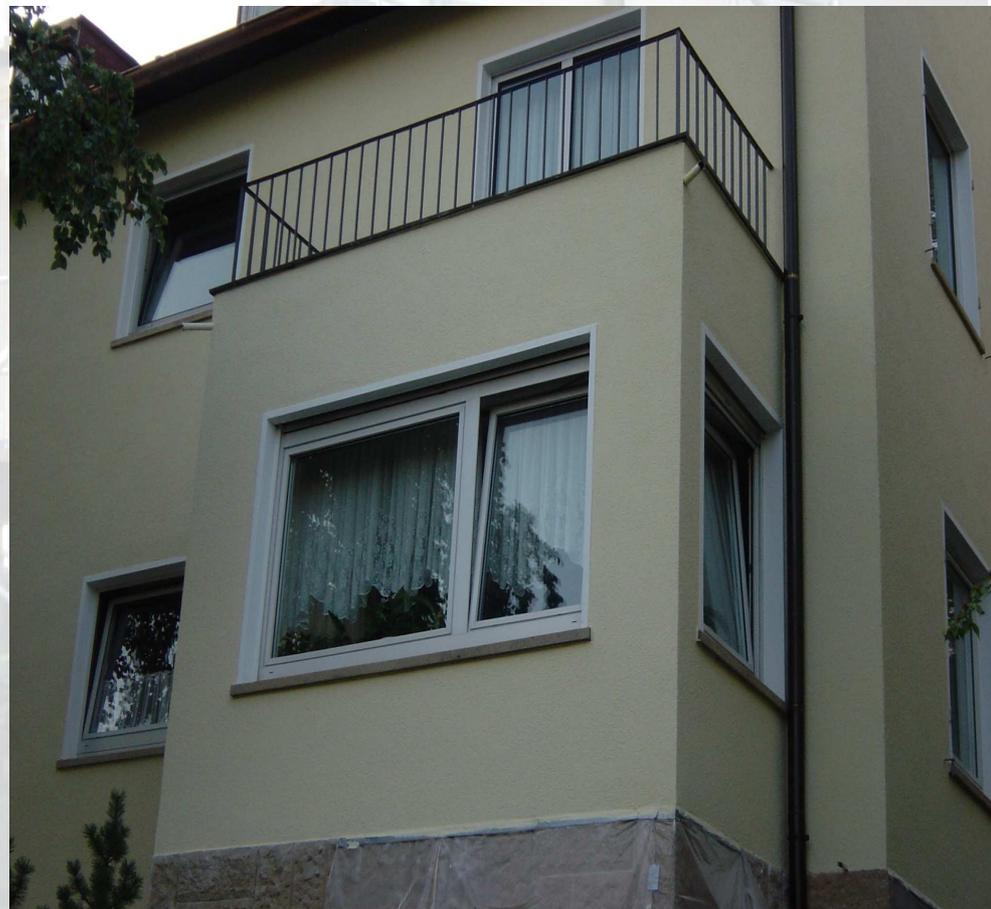
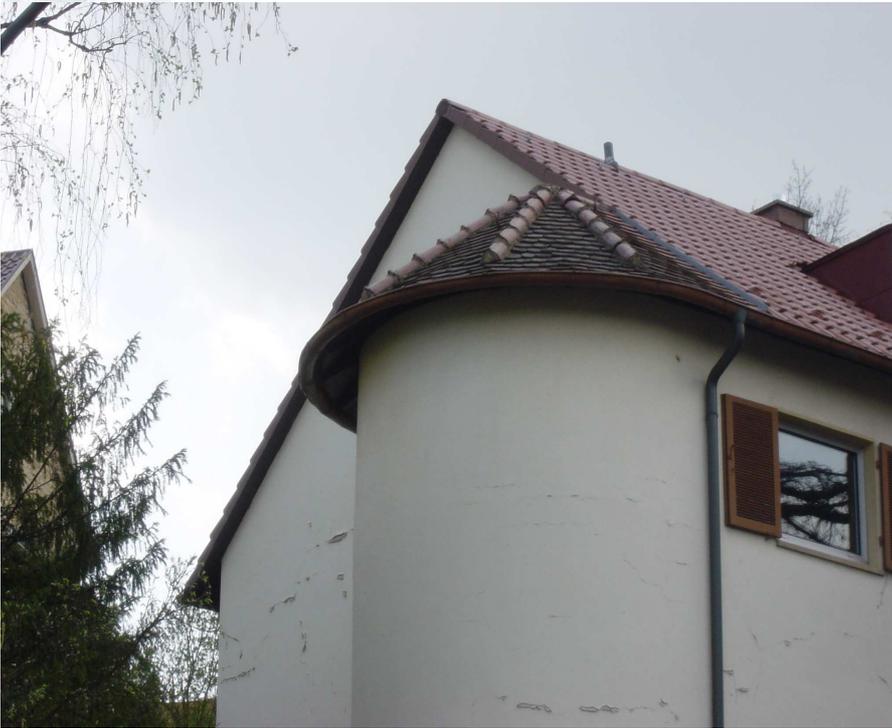
*Der alte verblasste
Erker wirkt
unscheinbar und
trist*

*Der Erker
bekommt mit der
neuen Farbgebung
und den weißen
Faschen jetzt
seine ganz eigene
Note und wird
zum Hingucker*

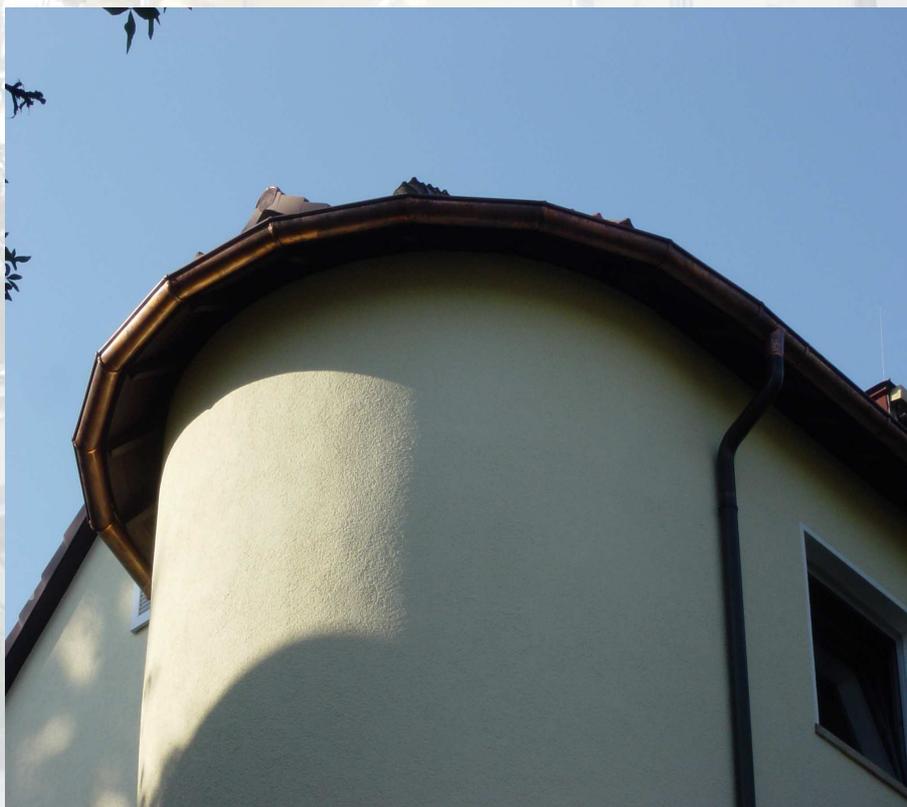
Wenn man den Turm im Vergleich Vorher und Nachher betrachtet wurde er durch die Achteckform der Rinne gestalterisch hervorgehoben und kommt so um ein vielfaches mehr zur Geltung

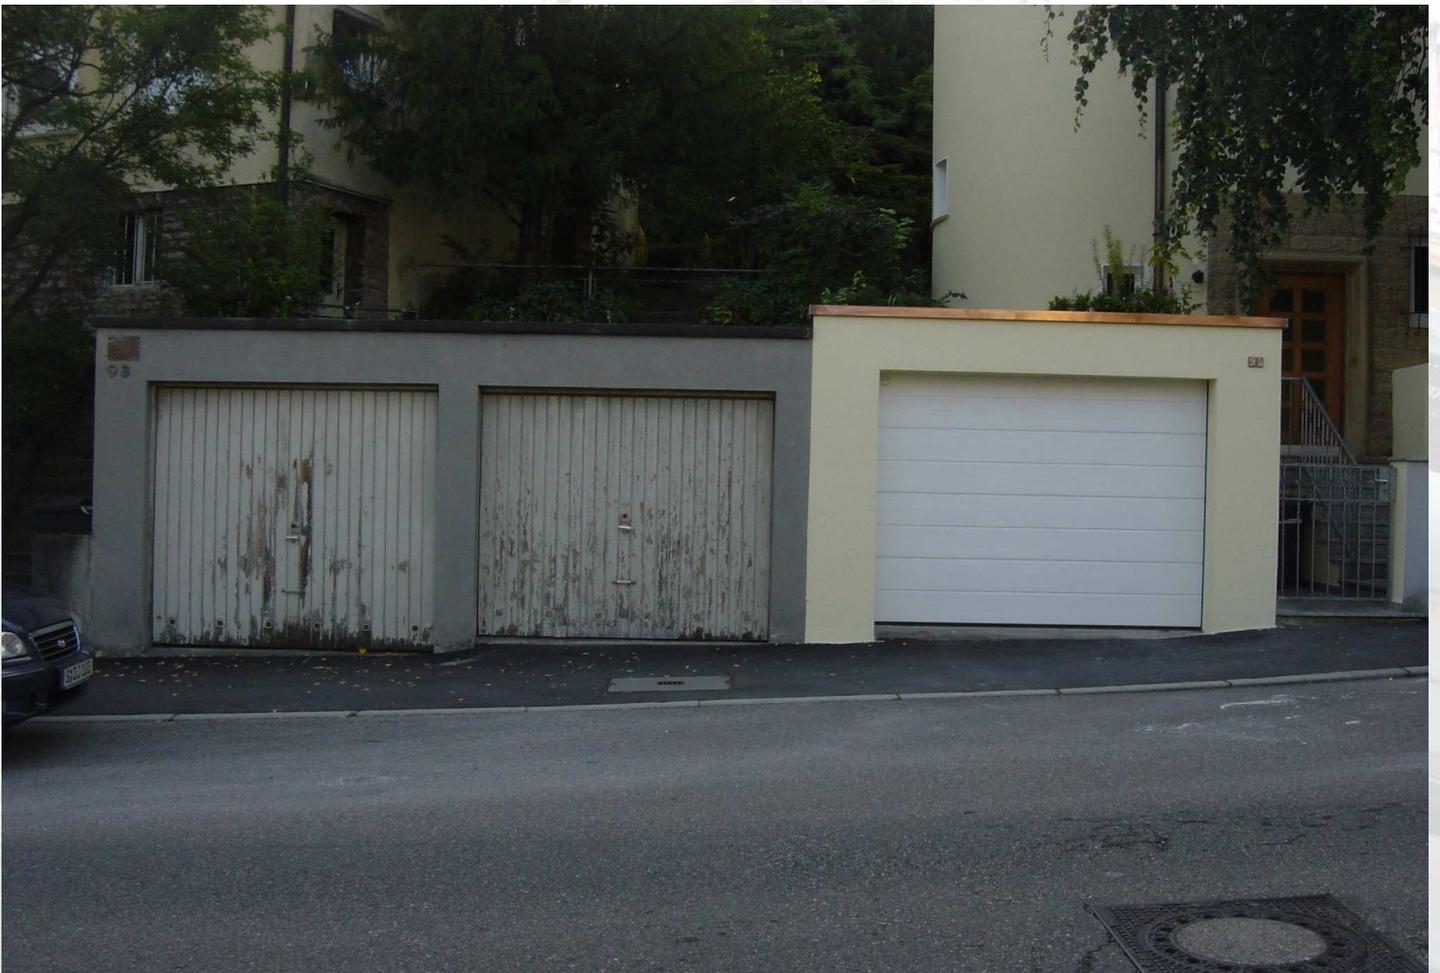
Der Vergleich der alten Garagen und der neu verputzten Garage

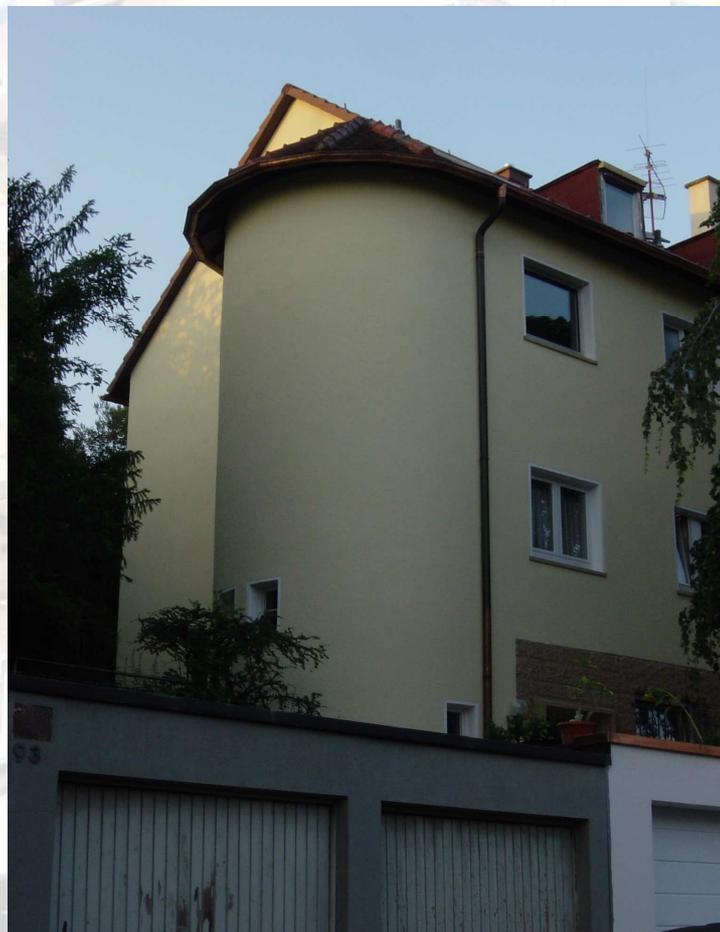
Wie man sehr schön erkennen kann hat das Haus seinen ursprünglichen Charakter in Farbe und Putz bekommen.

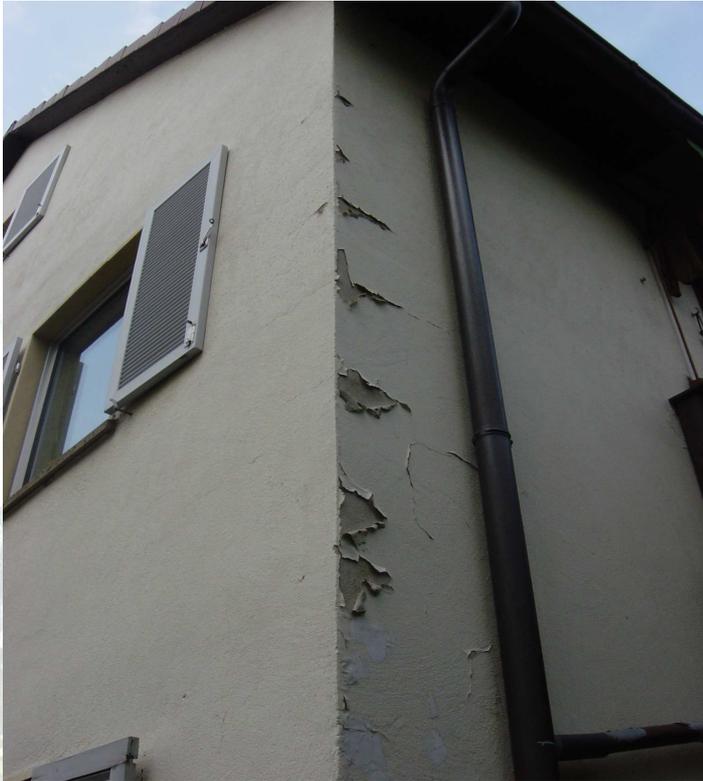
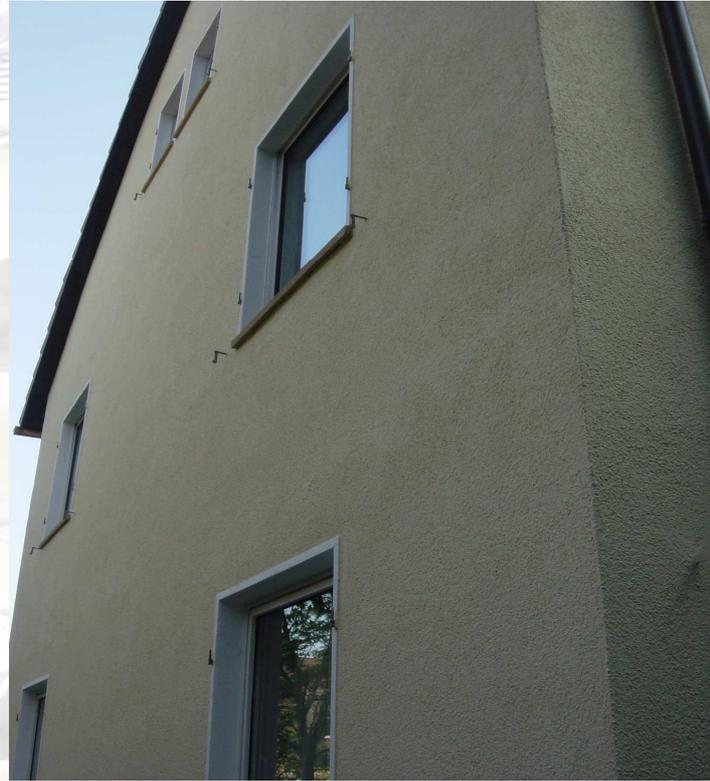
Hier sehen wir den direkten Vergleich Vorher und Nachher
